ANÁLISE DE MANIFESTAÇÕES PATOLÓGICAS EM MARQUISES DE
CONCRETO ARMADO EM FLORIANÓPOLIS-SC

Trabalho de Conclusão de Curso submetido
ao Departamento de Engenharia Civil da
Universidade Federal de Santa Catarina
para a obtenção do Grau de Engenheiro
Civil.

2014

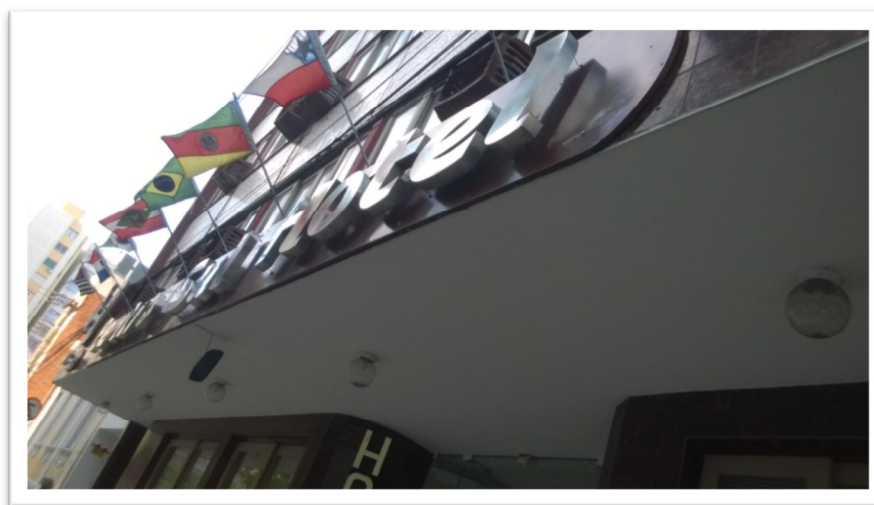
Questionário N° 1	
Função do entrevistado:	Inquilino
Endereço:	Av. Hercílio Luz, N°652
Edifício:	CSH Hotelaria
Idade do imóvel:	42 anos
Posse de projeto estrutural:	Desconhece
Existência de manutenção:	SIM
Frequência:	Esporadicamente
Tipo:	Pintura estética e limpeza de calhas e ralos
Estado de conservação geral:	Boa
Manifestações patológicas:	Nenhum
Observações:	Apenas letreiro de peso desprezível pendurado na estrutura

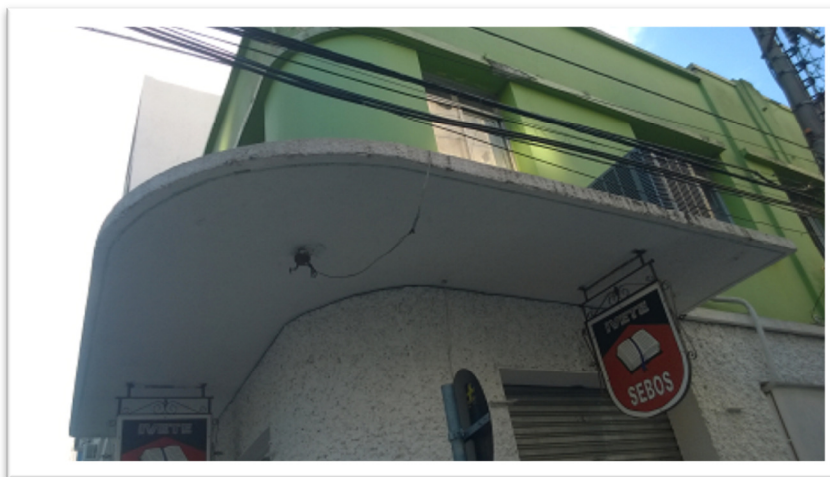
Marquise 2

Questionário N° 2	
Função do entrevistado:	Proprietário
Endereço:	Rua João Pinto N° 111
Edifício:	Ed. São Francisco
Idade do imóvel:	Desconhece
Posse de projeto estrutural:	Desconhece
Existência de manutenção:	SIM
Frequência:	Esporadicamente
Tipo:	Pintura estética na parte inferior da laje
Estado de conservação geral:	Boa
Manifestações patológicas:	Leves sinais de bolor
Observações:	Dois letreiros de ferro pendurados próximos à ponta de balanço.

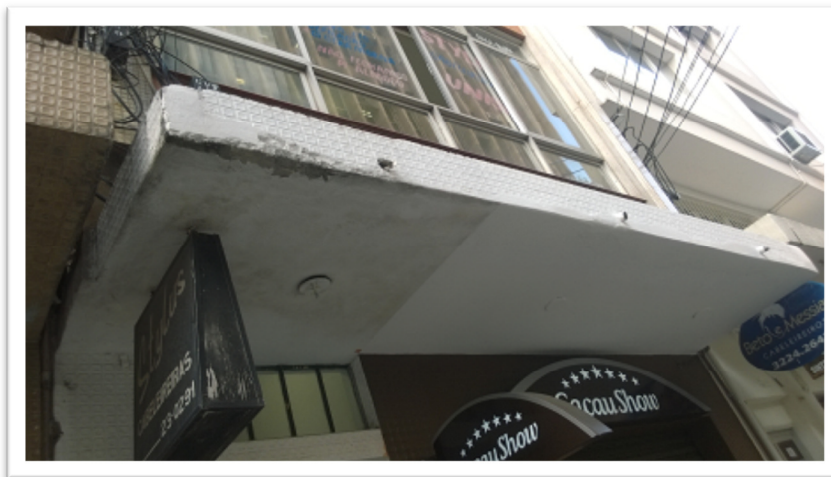
Marquise 3

Questionário N° 3	
Função do entrevistado:	Proprietária
Endereço:	Rua João Pinto N° 91
Edifício:	Loja Zaira Modas
Idade do imóvel:	Desconhece
Posse de projeto estrutural:	Existe, mas não possui em mãos
Existência de manutenção:	SIM
Frequência:	1 vez ao ano
Tipo:	Limpeza de drenos e impermeabilização com manta (terceirizada)
Estado de conservação geral:	Regular
Manifestações patológicas:	Desagregação de concreto em bordo próximo ao engaste expondo armaduras, sinais de bolor e marcas de infiltração na parte inferior da laje.
Observações:	Drenos entupidos com cigarros e demais detritos. Alta densificação de fios sobre a mesma.

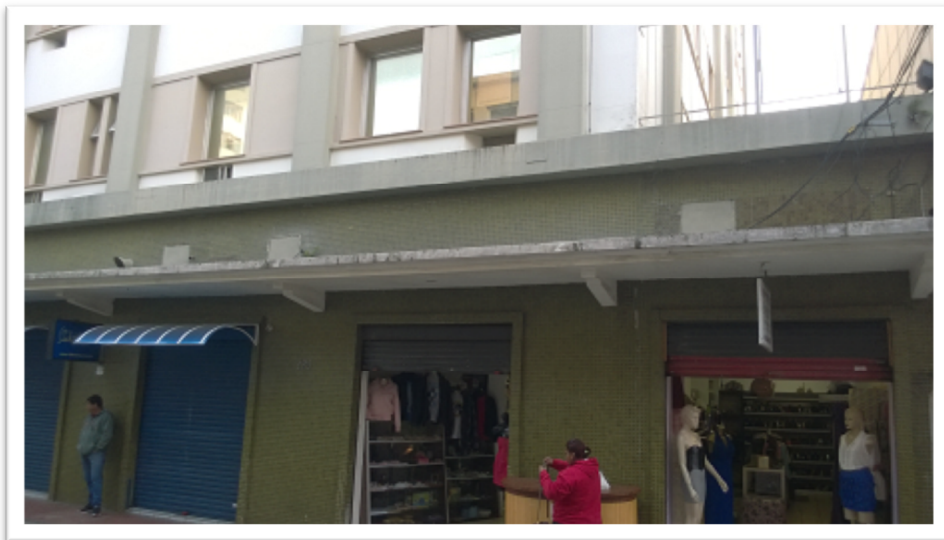
Marquise 4

Questionário N° 4	
Função do entrevistado:	Porteiro
Endereço:	Travessa Osmar Regueira N° 25
Edifício:	Osmar Regueira
Idade do imóvel:	55 anos
Posse de projeto estrutural:	Desconhece
Existência de manutenção:	Não
Frequência:	-
Tipo:	-
Estado de conservação geral:	Regular
Manifestações patológicas:	Vegetação nascendo perto do engaste da marquise, fissura, sinais de bolor, infiltração com descascamento de pintura e concreto desagregado em viga, expondo armadura oxidada.
Observações:	-

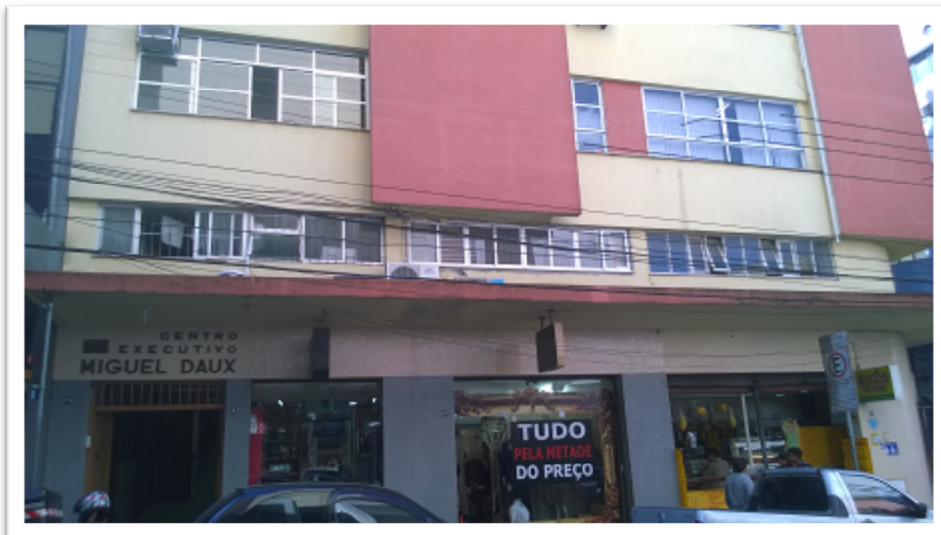
Questionário N° 5	
Função do entrevistado:	Zeladora
Endereço:	Rua Anita Garibaldi n° 79
Edifício:	Centro Executivo Miguel Daux
Idade do imóvel:	40 anos
Posse de projeto estrutural:	Em mão de terceiros
Existência de manutenção:	SIM
Frequência:	2 vezes ao ano
Tipo:	Limpeza de drenos e pintura estética
Estado de conservação geral:	Regular
Manifestações patológicas:	Presença de algumas fissuras, sinais de infiltração, bolor e furos na laje decorrente da fixação de letreiros e iluminação.
Observações:	Existência de 2 condensadores de Split apoiados sobre a marquise.

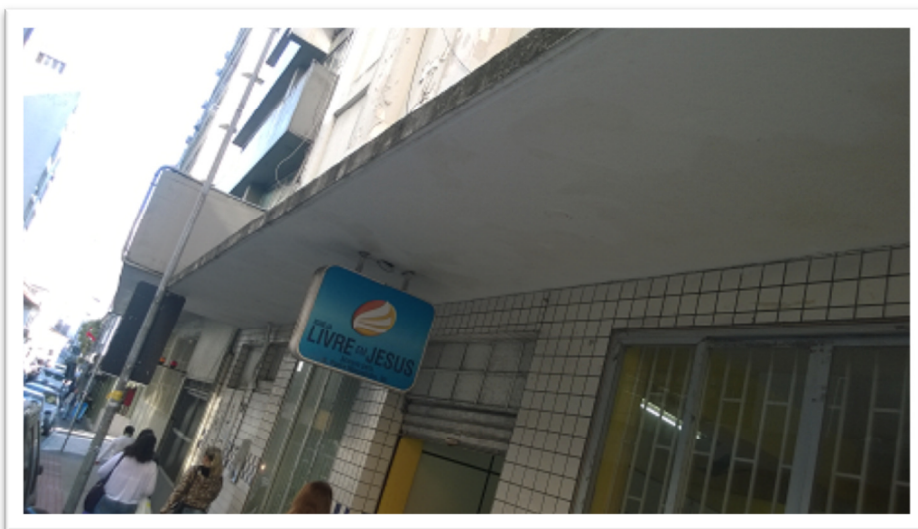
Marquise 6

Questionário N° 6	
Função do entrevistado:	Funcionário
Endereço:	Rua Pd. Miguelino n° 96
Edifício:	Igreja Livre em Jesus
Idade do imóvel:	60 anos
Posse de projeto estrutural:	Em mão de terceiros
Existência de manutenção:	Sim
Frequência:	Raramente
Tipo:	Limpeza de ralos e drenos e pintura estética
Estado de conservação geral:	Regular
Manifestações patológicas:	Marcas de bolor e infiltração
Observações:	Condensador de Split sobre marquise. Borda de marquise fresada para a passagem de poste de iluminação e com furo mal vedado para passagem de tubulação de ar condicionado

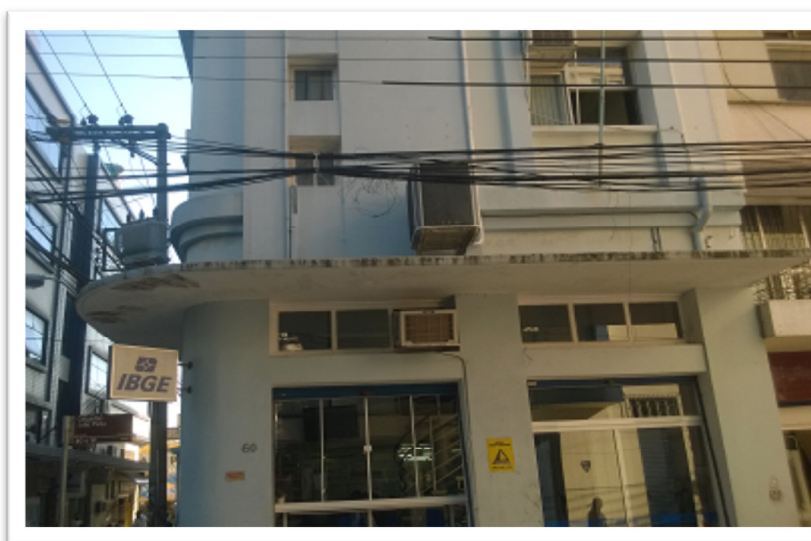
Questionário N° 7	
Função do entrevistado:	Funcionário
Endereço:	Rua João Pinto n° 60
Edifício:	Sede do IBGE
Idade do imóvel:	Aproximadamente 60 anos
Posse de projeto estrutural:	Desconhece
Existência de manutenção:	SIM
Frequência:	1 vez a cada 5 anos
Tipo:	Pintura estética
Estado de conservação geral:	Péssimo
Manifestações patológicas:	Armaduras secundárias expostas e oxidadas, deslocando o concreto. Sinais de Infiltração e bolor.
Observações:	Três condensadores de Split apoiados sobre marquise.

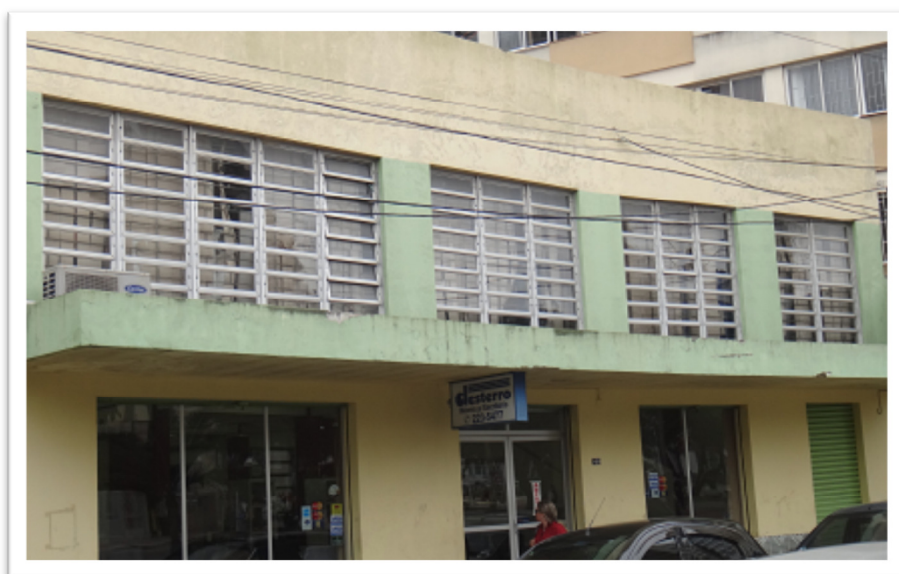
Marquise 8

Questionário N° 8	
Função do entrevistado:	Inquilino
Endereço:	Av. Hercílio Luz n° 705
Edifício:	Desterro Móveis
Idade do imóvel:	30 Anos
Posse de projeto estrutural:	Desconhece
Existência de manutenção:	SIM
Frequência:	Esporadicamente
Tipo:	Pintura impermeabilizante e limpeza de dreno e ralos quando se julga necessário
Estado de conservação geral:	Bom
Manifestações patológicas:	Sinais de infiltração e bolor
Observações:	Condensador de Split e letreiro sobrecarregando a estrutura.

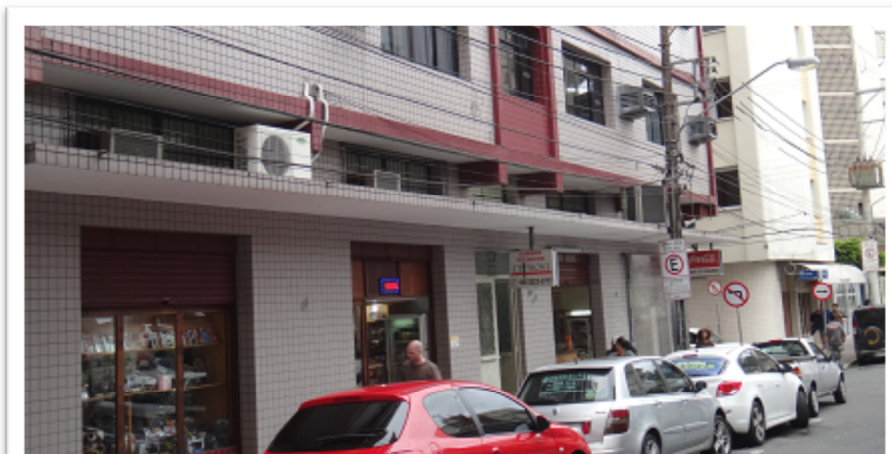
Marquise 9

Questionário N° 9	
Função do entrevistado:	Inquilino
Endereço:	Rua Anita Garibaldi n° 159
Edifício:	-
Idade do imóvel:	30 Anos
Posse de projeto estrutural:	SIM
Existência de manutenção:	SIM
Frequência:	Frequência satisfatória
Tipo:	Limpeza de drenos e pintura estética
Estado de conservação geral:	Bom
Manifestações patológicas:	Leves sinais de infiltração
Observações:	Dois condensadores de Split e dois letreiros publicitários sobrecarregando a estrutura. Ponta do balanço quebrada propositalmente para a passagem de um poste de energia. Marquise bem limpa.

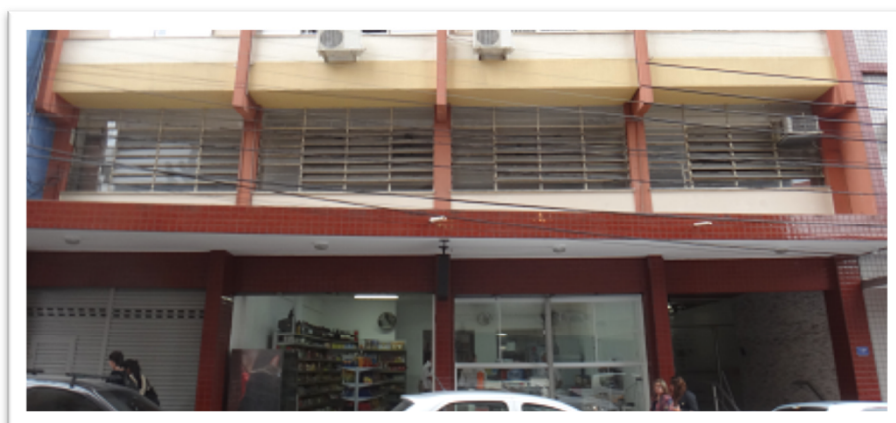
Marquise 10

Questionário N° 10	
Função do entrevistado:	Porteiro
Endereço:	Rua Anita Garibaldi n° 149
Edifício:	Edifício Daniela
Idade do imóvel:	45 anos
Posse de projeto estrutural:	Com terceiros
Existência de manutenção:	SIM
Frequência:	1 vez a cada 4 anos
Tipo:	Limpeza de drenos e pintura estética
Estado de conservação geral:	Bom
Manifestações patológicas:	-
Observações:	Marquise em estado excelente, sem nenhum sinal de deterioração. Letreiro publicitário pendurado em marquise

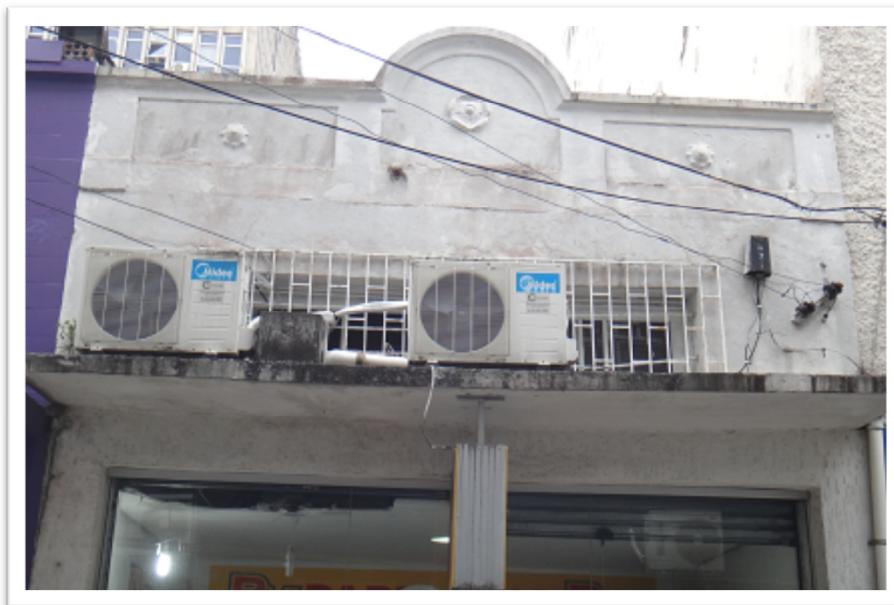
Marquise 11

Questionário N° 11	
Função do entrevistado:	Locatária
Endereço:	Rua Tiradentes n° 84
Edifício:	Loja
Idade do imóvel:	Mais de 45 anos
Posse de projeto estrutural:	Desconhece
Existência de manutenção:	NÃO
Frequência:	-
Tipo:	-
Estado de conservação geral:	Péssimo
Manifestações patológicas:	Bolor, vegetação crescendo perto de engaste, sinais de infiltração.
Observações:	Aparência frágil, com 2 condensadores apoiados na ponta do balanço e um letreiro publicitário.

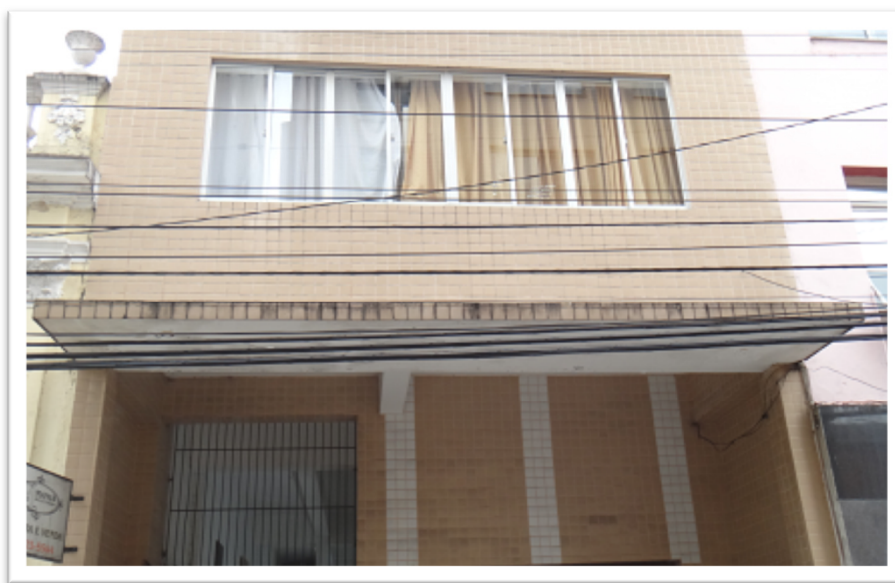
Marquise 12

Questionário N° 12	
Função do entrevistado:	Locatária
Endereço:	Rua Tiradentes n° 149
Edifício:	Loja
Idade do imóvel:	20 anos
Posse de projeto estrutural:	Desconhece
Existência de manutenção:	SIM
Frequência:	Apenas uma vez
Tipo:	Pintura estética
Estado de conservação geral:	Bom
Manifestações patológicas:	Infiltração por toda marquise descascando a pintura, bolor e vegetação próxima ao engaste.
Observações:	-

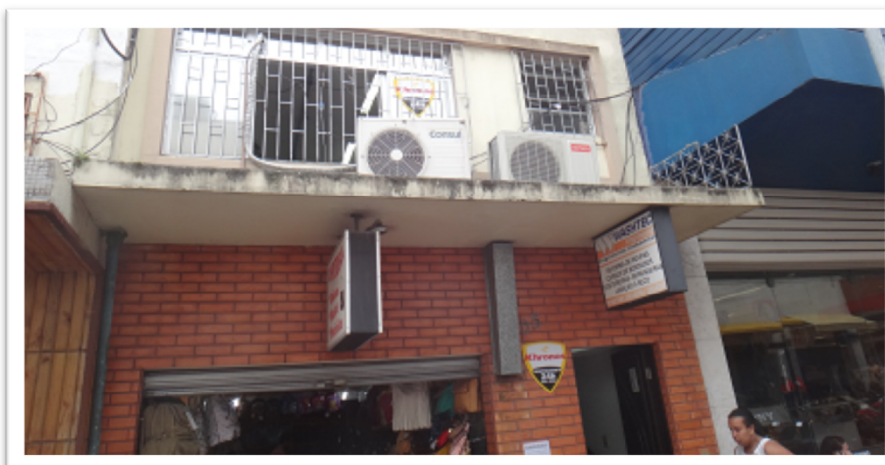
Marquise 13

Questionário N° 13	
Função do entrevistado:	Funcionário
Endereço:	Rua Álvaro de Carvalho n° 105 e 101
Edifício:	Washtec Tingimentos
Idade do imóvel:	25 anos
Posse de projeto estrutural:	SIM
Existência de manutenção:	SIM
Frequência:	Mensalmente (Limpeza)
Tipo:	Limpeza de drenos e impermeabilização com manta (1 vez)
Estado de conservação geral:	Bom
Manifestações patológicas:	Sinais de bolor por toda marquise
Observações:	2 letreiros e 2 condensadores de Split apoiados na marquise. Manta impermeabilizante conservada

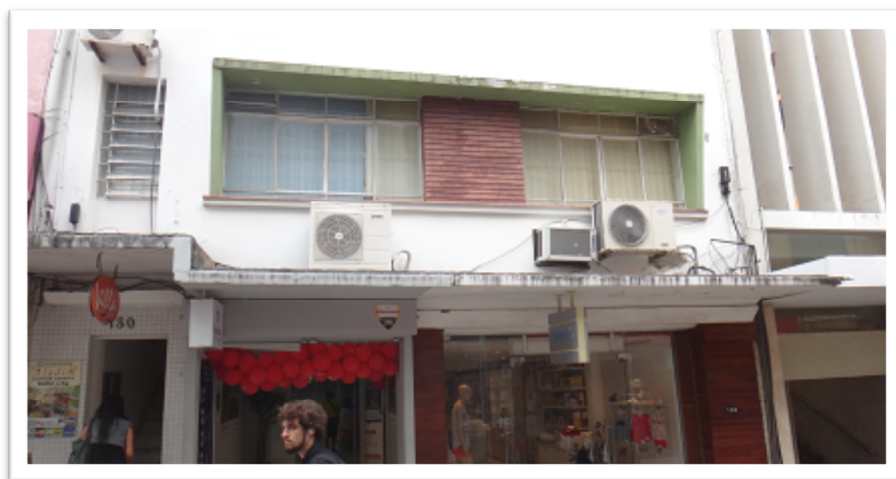
Marquise 14

Questionário N° 14	
Função do entrevistado:	Lojista
Endereço:	Rua Jerônimo Coelho n° 180
Edifício:	-
Idade do imóvel:	Estimado em 60 anos
Posse de projeto estrutural:	Desconhece
Existência de manutenção:	SIM
Frequência:	1 vez
Tipo:	Limpeza de drenos e pintura estética
Estado de conservação geral:	Regular
Manifestações patológicas:	Muitos sinais de bolor, presença vegetação, escarificações do concreto exibindo armadura corroída e sinais de infiltração na pintura
Observações:	Letreiro pendurado em ponta de balanço, alta densidade de fiação e borda de marquise com concreto escarificado dando espaço para passagem de encanamentos.

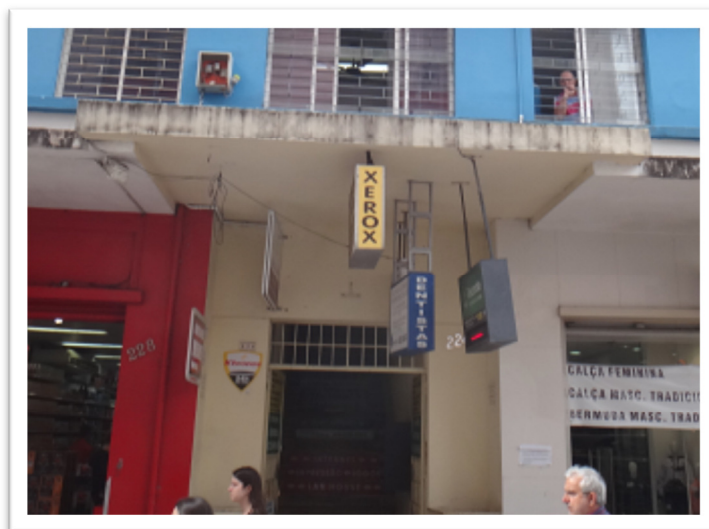
Questionário N° 15	
Função do entrevistado:	Lojista
Endereço:	Rua Felipe Schmidt N° 224
Edifício:	Ed. Henrique Berenhauser
Idade do imóvel:	Desconhece
Posse de projeto estrutural:	Desconhece
Existência de manutenção:	SIM
Frequência:	1 vez
Tipo:	Reparo estrutural com reboco
Estado de conservação geral:	Bom
Manifestações patológicas:	Sinais de bolor e vegetação
Observações:	Três letreiros pendurados lado a lado, perto do bordo da marquise. Alta densificação de fios sobre a mesma.

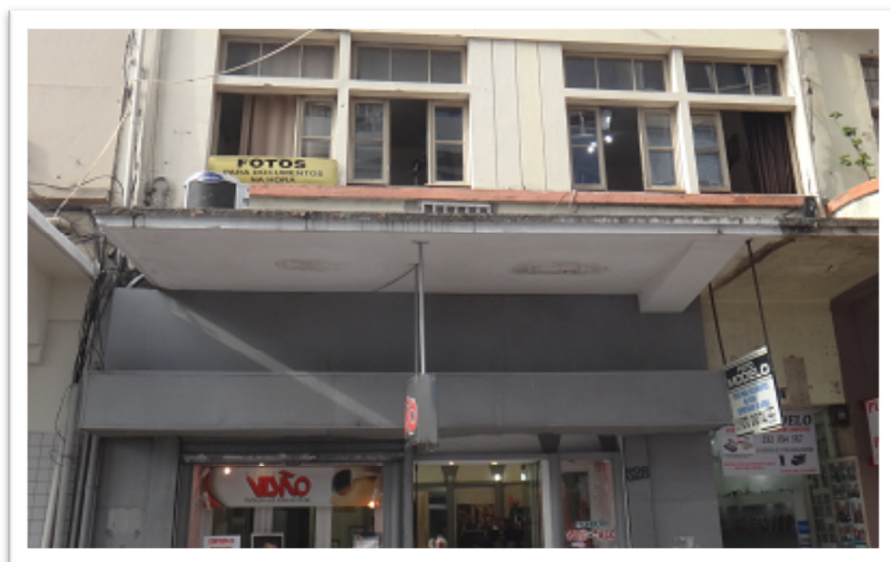
Questionário N° 16	
Função do entrevistado:	Lojista
Endereço:	Rua Felipe Schmidt N° 324
Edifício:	Ed. Cruzeiro
Idade do imóvel:	Desconhece
Posse de projeto estrutural:	Desconhece
Existência de manutenção:	SIM
Frequência:	Periodicamente
Tipo:	Limpeza de detritos e sistema de drenagem
Estado de conservação geral:	Bom
Manifestações patológicas:	Vários sinais de bolor e vegetação crescendo próximo ao engaste. Marcas de infiltração por baixo de marquise e pintura estufada com leve desagregação do reboco.
Observações:	Letreiro publicitário e condensador de Split sobrecarregando a marquise.

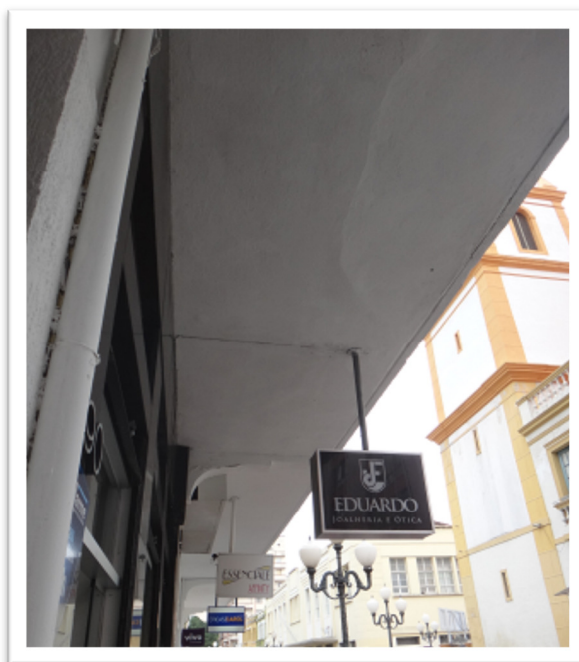
Questionário N° 17	
Função do entrevistado:	Lojista
Endereço:	Rua Felipe Schmidt N° 192
Edifício:	Ed. Amélia Neto
Idade do imóvel:	Em torno de 60 anos
Posse de projeto estrutural:	Em mãos de terceiros
Existência de manutenção:	NÃO
Frequência:	-
Tipo:	-
Estado de conservação geral:	Bom
Manifestações patológicas:	Leves sinais de infiltração descascando a tinta.
Observações:	Utilização da marquise como depósito de telhas, letreiro publicitário fixado na laje e buraco no meio da estrutura mal vedada para passagem de eletroduto.

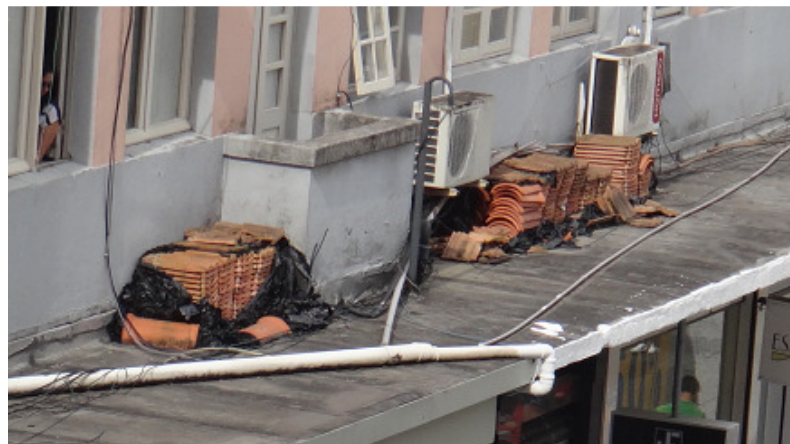
Figura 49 - Depósito de telhas sobrecarregando estrutura de marquise em amostra n° 17

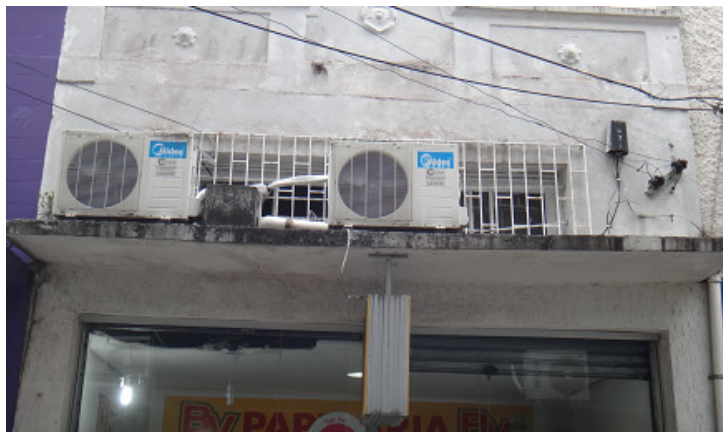
Figura 50 - Condensadores de ar condicionado e letreiro publicitário vinculados à marquise em amostra n° 11

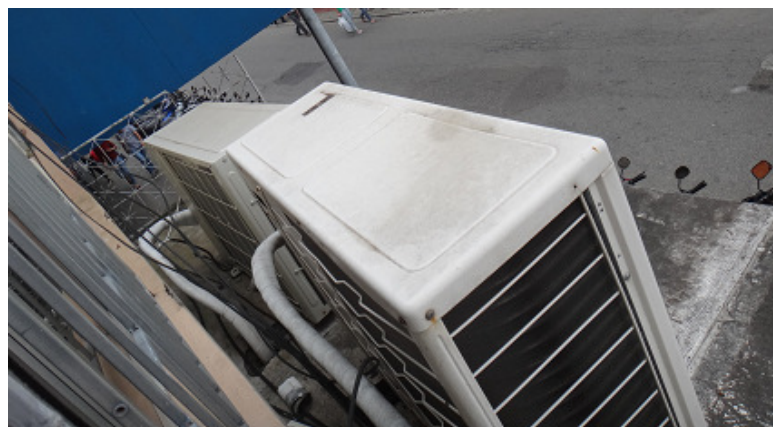
Figura 51 - Condensadores de ar condicionado apoiados em marquise em amostra n° 13

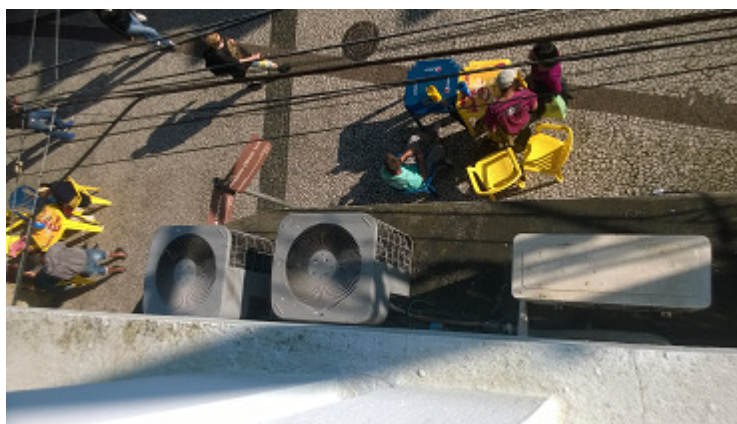
Figura 52 - Condensadores de ar condicionado apoiados em marquise em amostra n° 07

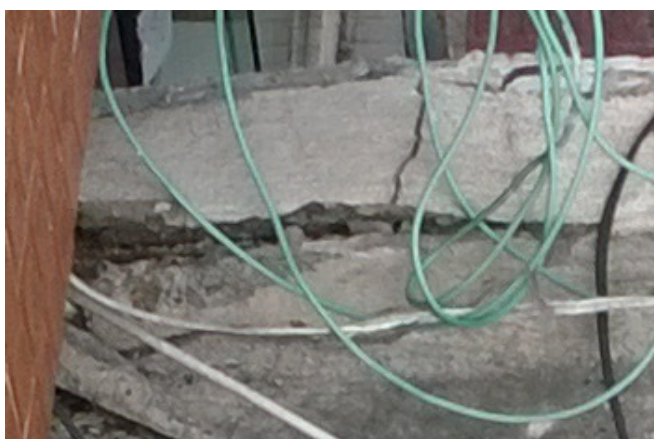
Figura 54 - Bordo de marquise apresentando deslocamento de concreto e armadura corroída em amostra n° 07

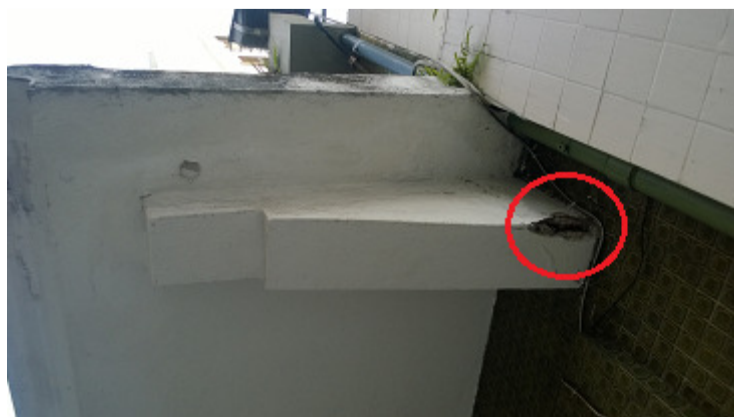
Figura 55 - Armadura oxidada exposta em viga de marquise da amostra n° 04

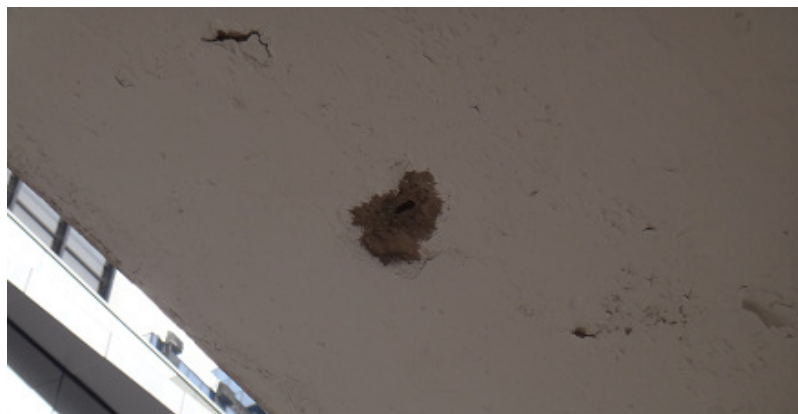
Figura 57 - Armadura oxidada exposta em parte inferior dei marquise da amostra n° 14

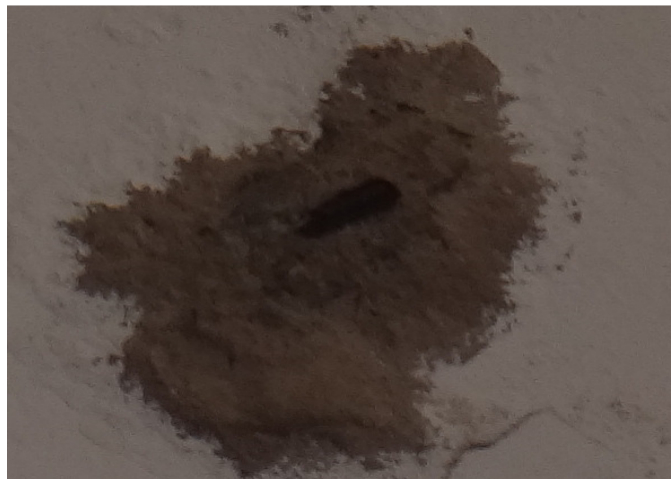
Figura 58 - Detalhe de armadura oxidada da Figura 55

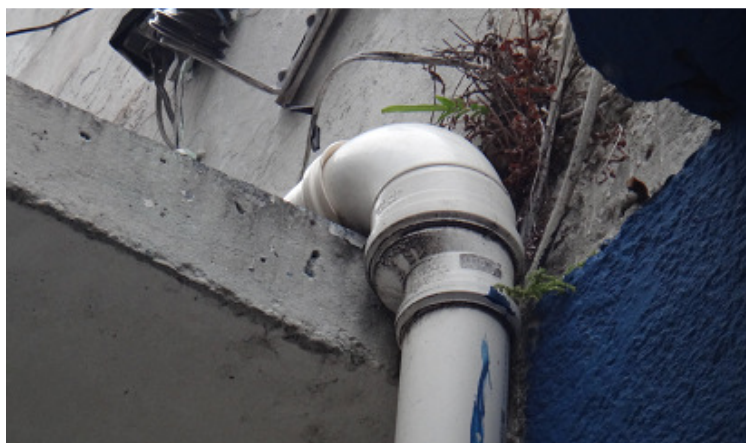
Figura 57 – Crescimento de vegetação próximo a engaste de marquise de amostra n° 14

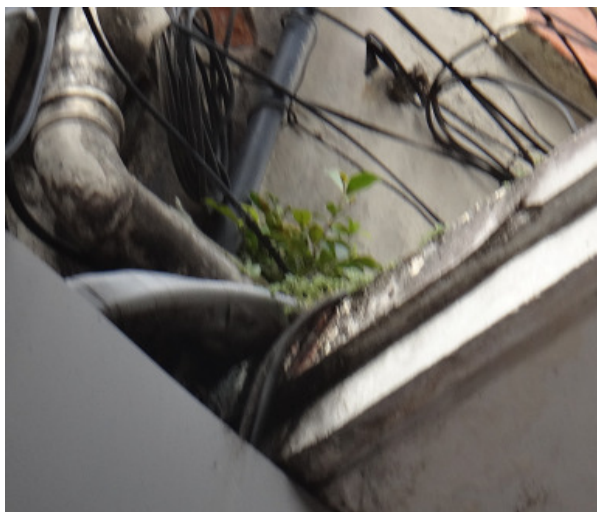
Figura 59 – Crescimento de vegetação em engaste de marquise de amostra n° 16

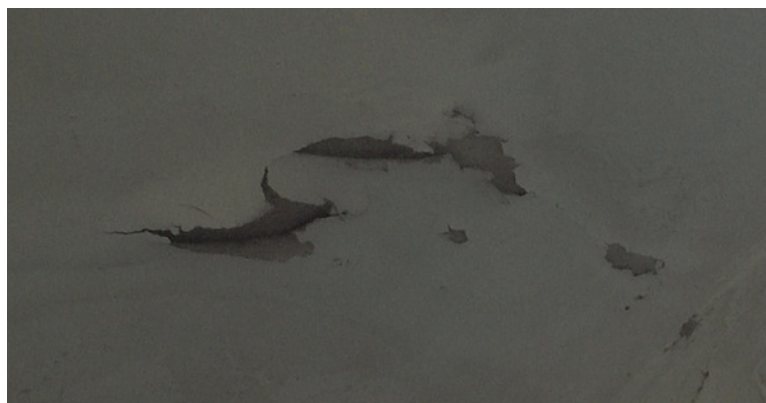
Figura 59 - Descascamento de pintura evidenciando presença de infiltração em amostra n° 04

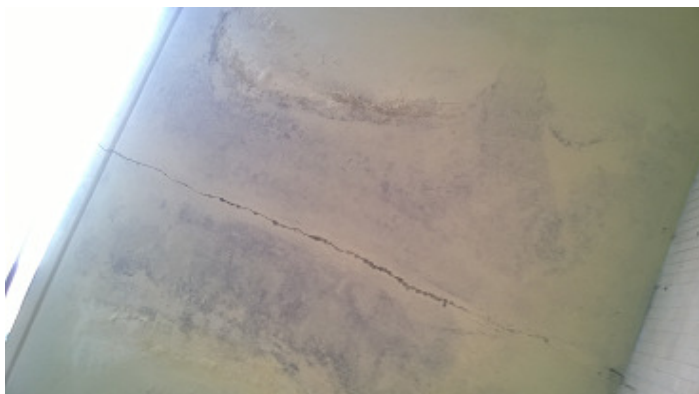
Figura 60 - Descascamento de pintura evidenciando presença de infiltração no entorno de fissura em amostra n° 05

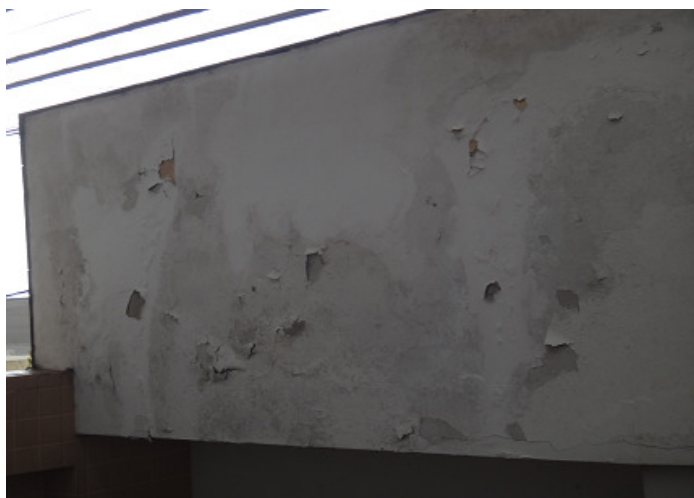
Figura 61 - Descascamento de pintura evidenciando presença de infiltração em amostra n° 12

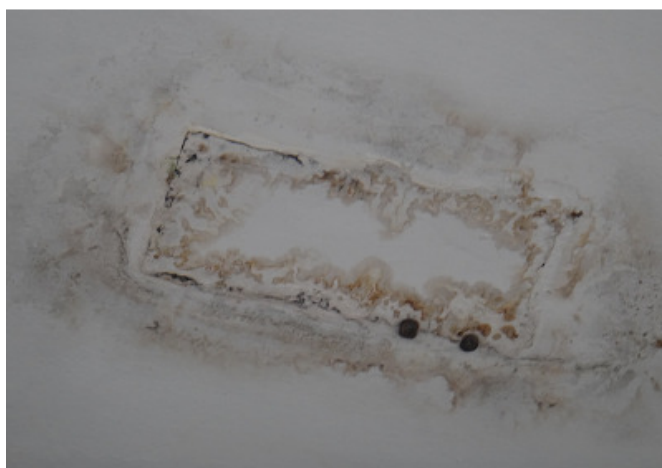
Figura 62 - Marcas de infiltração ao redor de fixador de letreiro em amostra n° 16

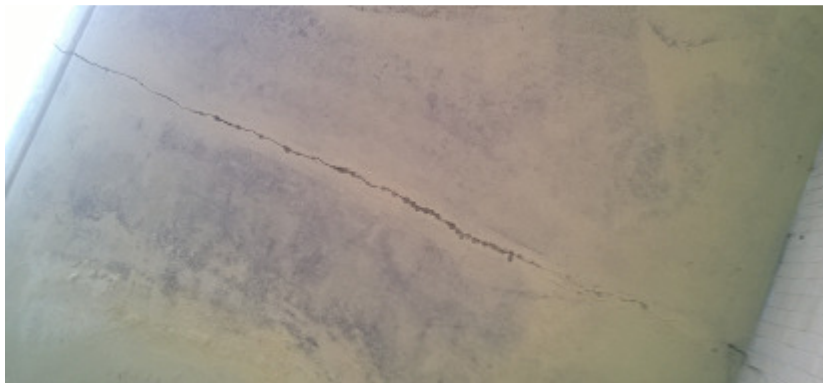
Figura 63 - Grande fissura perpendicular ao eixo longitudinal de marquise da amostra n° 05

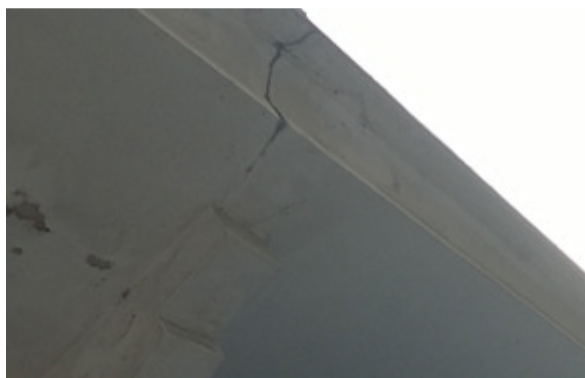
Figura 64 - Fissura indo da borda de marquise até viga de apoio em amostra n° 04
